## Ikaalisten kaupunki

**Iso-Röyhiön, Luhalahden rantaosayleiskaavan ra-  
kennusinventointi ja kulttuurimaisemat 2017**

**31.05.2017**

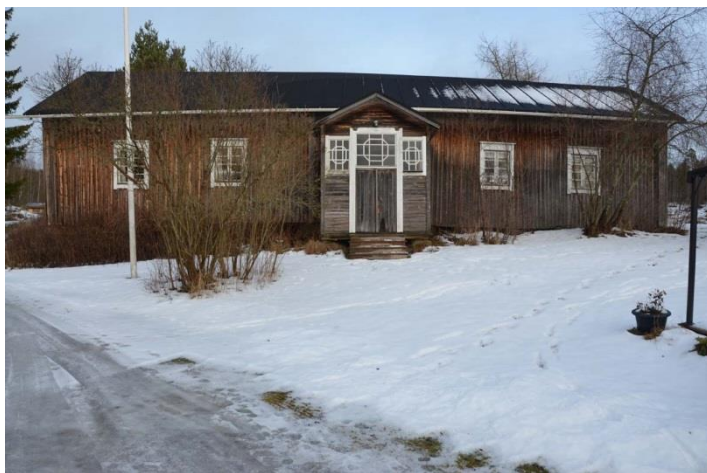
Pitkänurkkainen päärakennus on rakennettu nurkkakiville. Hirsirunko on vuorattu maalattomalla peiterimavuorauksella. Ikkunat ovat 8-ruutuiset. Rakennuksessa on satulakattoinen lasikuisti. Rakennuksen satulakaton katteena on kolmiorimahuopa.

Päärakennus on pohjaltaan paritupa, päädyissä ovat kookkaat pakari- ja pirttitilat, keskellä rungon sisään ulottuva porstua ja sen peräkamari. Pakarissa ja pirtissä on vanhat tiiliuunit, peräkammarissa pönttöuuni. Rakennus on rakennettu kahdessa tai kolmessa vaiheessa. Pakari on mahdollisesti vanha savupirtti.

Alkuvaiheessa rakennus on ollut ns. läpiajettava, nuorinta osaa edustavat porstua ja sen peräkamari. Itäpään pakarissa on nelilappeinen sisäkatto, todennäköisesti pakari on 1700-luvulta. Rakennuksen ikkunat on uusittu vanhan mallin mu-

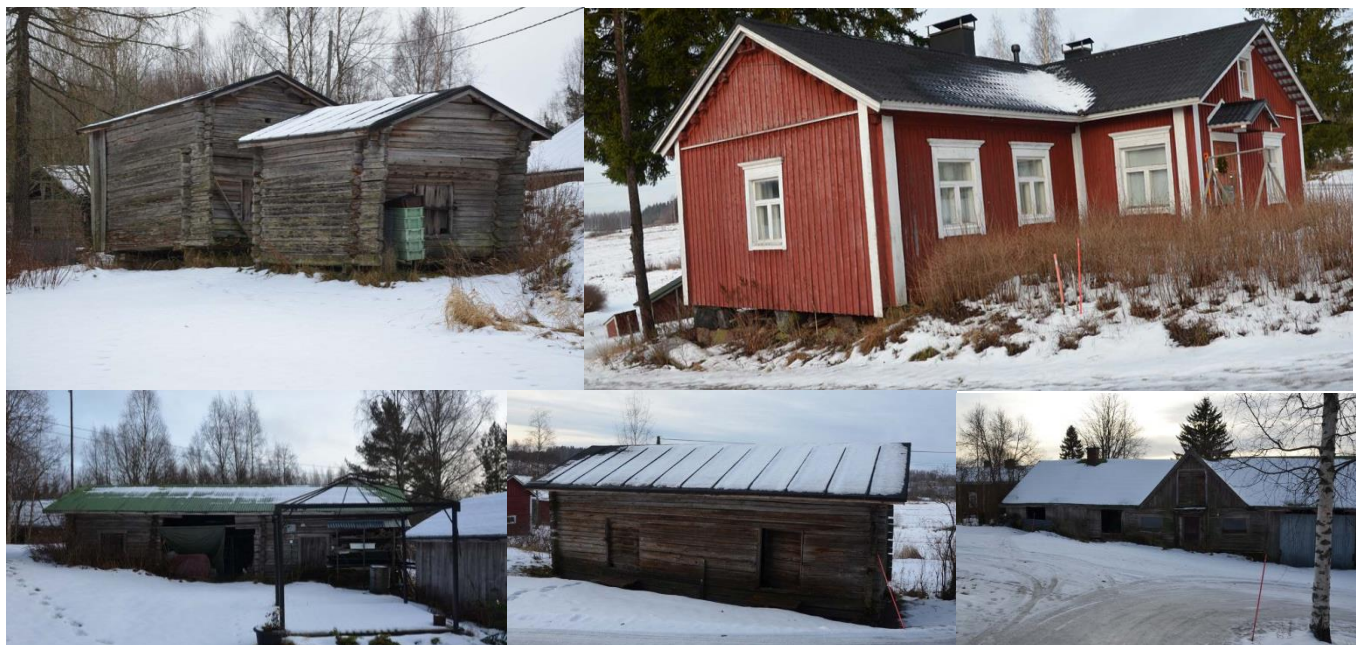
Kuvat: Ylhäältä vasemmalta Säipän vanhat vilja-aitat sekä punaiseksi maalattu syytinkipirtti, jonka eteläpään pitkät nurkat ja vuoliaiskatto edustavat vanhempaa rakennustapaa. Alarivissä talousrakennuksia, vasemmalla kaksi erillistä aittaa on yhdistetty katolla yhdeksi rakennukseksi, välissä suojaisa sola. Alarivissä 1900-luvun vaihteesta olevat riviaitta ja hirsinavetta.

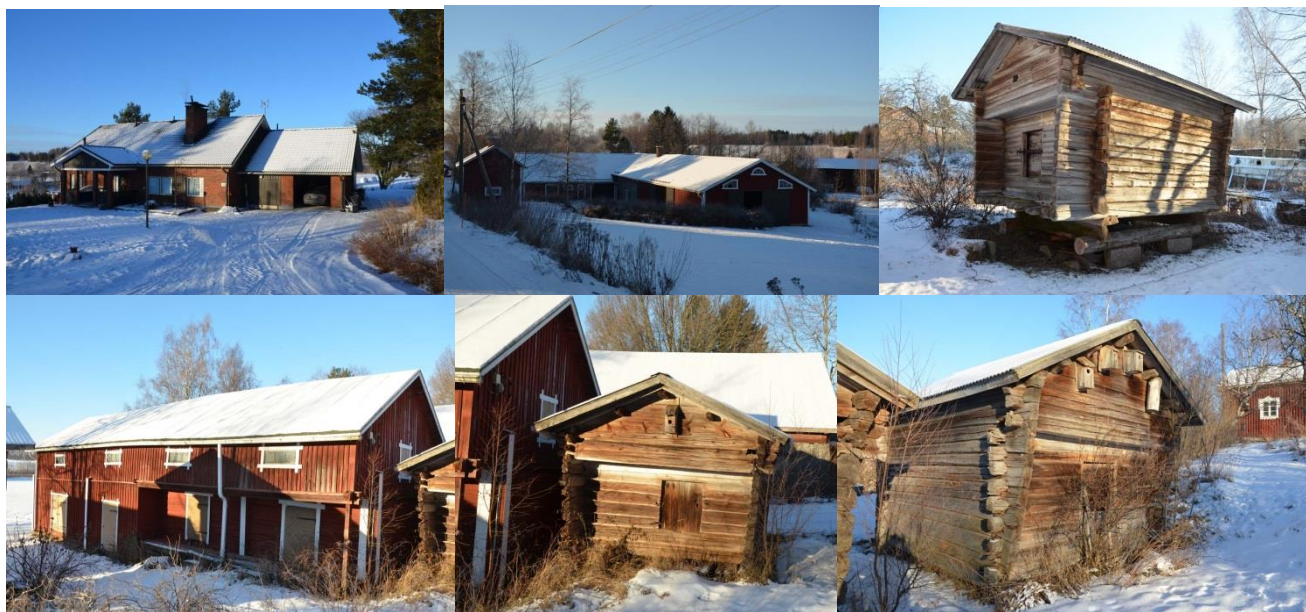
Kuvat: Isoitun nykyinen, 1969 ja 1986 korotettu ja muutettu asuinrakennus, kivi- ja hirsinavetta 1900-luvun vaihteesta, näkyvä pääty laajennettu 1978. Oikealla vilja-aitta "1709", jalkarakenne uusittu. Alhaalla pitkänurkkainen aittarivi 1900-luvun vaihteesta. Suola-aitat eli liha- ja kala-aitta, joita on arveltu keskiaikaisiksi.

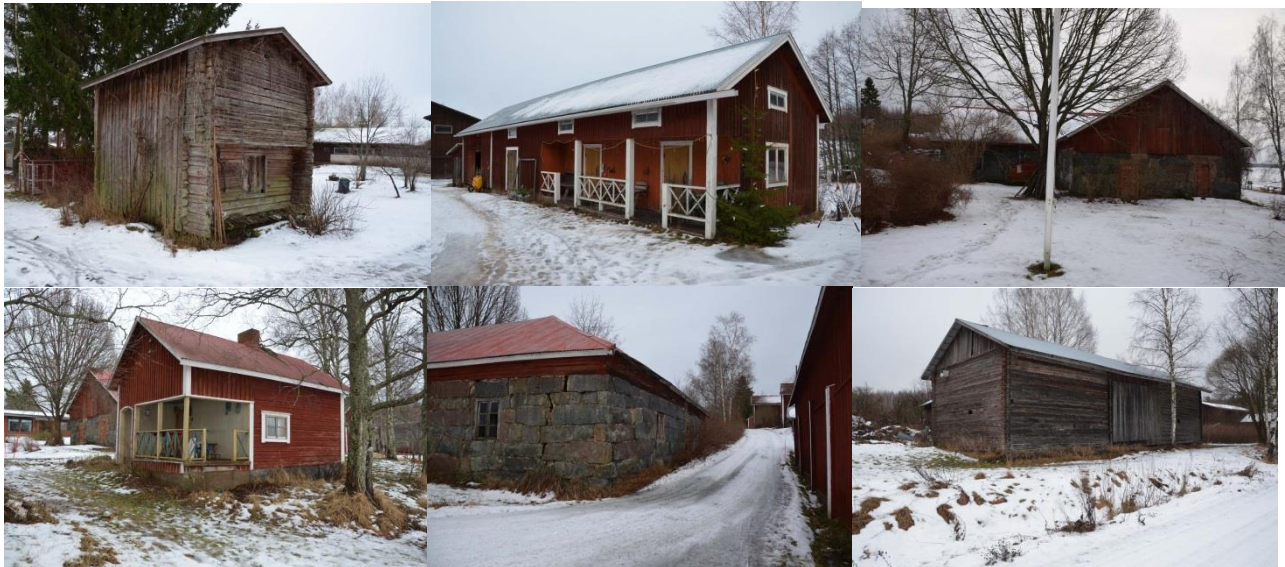
Kuvat: Ylärivissä aitta 1787: kuusikulmaisiksi veistetyt salvokset ja pistolattia viittaavat 1700-luvun rakennustapaan. Aitan takana on leikkimökki 1950-luvulta. Keskellä luhtiaitta vuodelta 1950 kertoo perinteisten rakennustapojen ja muotojen säilymisestä aina sotien jälkeiseen aikaan. Oikealla kivinavetta, josta on purettu puurakenteinen päätyosa. Alarivissä vasemmalta on 1900-luvun vaihteessa kivijalalle rakennettu sauna, johon 1920/30-luvulla betonisokkelille rakennettu terassi tuo klassisin kerrostuman. Laukkalan pihapiiri laajeni rantaan, kun Kyrösjärven pintaa laskettiin 1860-luvulla pari metriä. Vesijättömaalle, raitin varteen rakennettiin 1890-luvulla kivinavetta, joka muodostaa Isoitun aittarivin kanssa kylänraitille kapean solan. Navetan käytön päättymisen ja 1900-luvun lopulla sen nurkalle tehdyt putkikaivannot sekä Arasalon kesäasutuksen lisääntynyt liikenne on johtanut nurkan murtumiseen ja notkahtamiseen. Alhaalla oikealla paririihi, joka palovaarallisen rakennuksena sijoitettiin pihan ulkopuolelle, pellon yhteyteen.

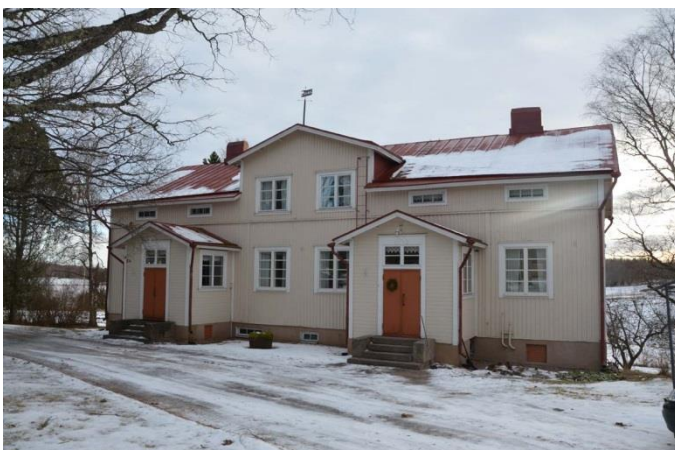
Kolmikerroksinen asuinrakennus (1932) on rakennettu rinteeseen rapatulle betoni- ja tiilirakenteiselle sokkelille. Hirsirunko on vuorattu vaaleanruskeaksi maalatulla peiterimavuorauksella. Satulakatto on katettu saumapellillä. Ikkunat ovat 8-ruutuiset puuikkunat, ne on uusittu 1990-luvun alkupuolella vanhan puitejaon mukaan. Vintin ikkunoina on rinnakkain kaksi 16-ruutuista ikkunaa. Rakennuksessa on kellaritilojen lisäksi 8 huonetta ja 2 aulaa pääkerroksessa ja 6 huonetta vinttiker-

roksessa. Rakennuksessa on kaksi umpikuistia ja niiden välissä frontoni. Rakennuksen suunnittelu alkoi 1915, kun Kauno Sparfven Ikaalisista teki ensimmäisen suunnitelman Yliojan uudesta päärakennuksesta. Suunnittelua jatkettiin 1920-luvulla, ja lopulliset suunnitelmat teki piirustus- ja rakennustoimisto K. V. Kontusaari Hämeenkyröstä. Lamavuosina työvoimaa oli tarjolla runsaasti ja keväällä aloitettu päärakennus valmistui jo loppuvuodesta. Rakennus oli valmistuessaan moderni, siinä oli mm. sisä vessat, juokseva vesi ja keskuslämmitys sekä kellarissa säilytys- ja taloustiloja mm. leipomo, maituhuone, autotalli ja jäähuone. Vanhat radiaattorit ovat säilyneet ja käytössä.

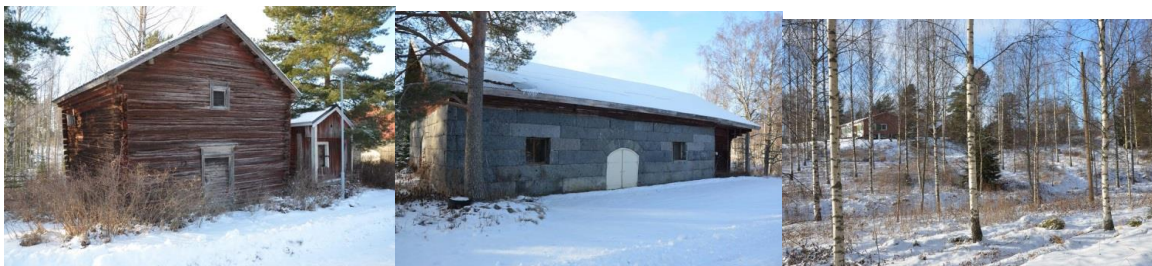
Kuvat: Vanhasta pihapiiristä muistuttavat kaksi aittaa ja komea, huolellisesti lohkotuista kivistä tehty kavinavetta, joka lienee 1900-luvun vaihteesta, jolloin useimpiin alueen kantataloihin rakennettiin vastaava kavinavetta, -kellari tai -jalka. Oikealla näkymä Yliojantieltä, Paasto rakennettiin peltojen keskellä kohoavalle harjanteelle, tilan lähipellot metsitettiin 1990-luvun alkupuolella.

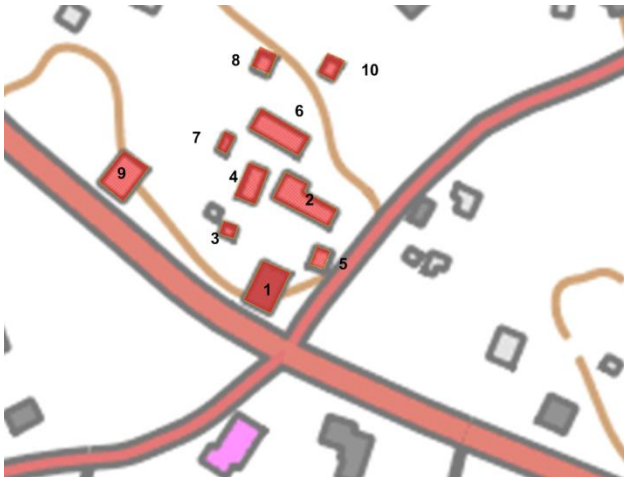
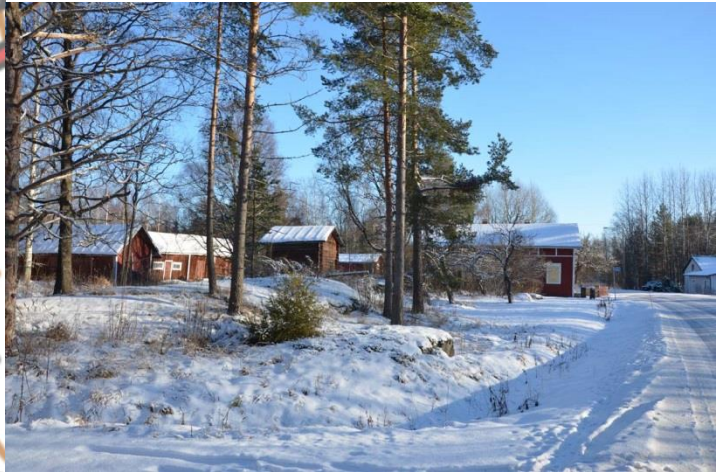
Kartta ja kuva: Pääosin 1900-luvun alkupuolella rakennettu pihapiiri, 1. kauppa- ja asuinrakennus, 2. navetta, 3. aitta, 4. hevostalli, 5. kellari, 6. puuvaja/verstas, 7. sauna, 8. riihi, 9. heinäsuuli, 10. konesuoja. Kuvassa Niemen rakennukset luoteesta, Luhalahdentien varrelta kuvattuna.

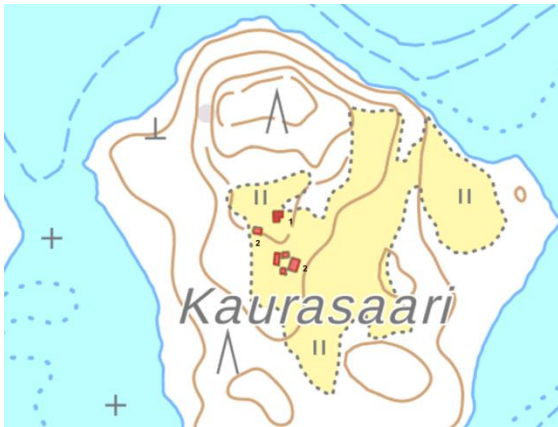
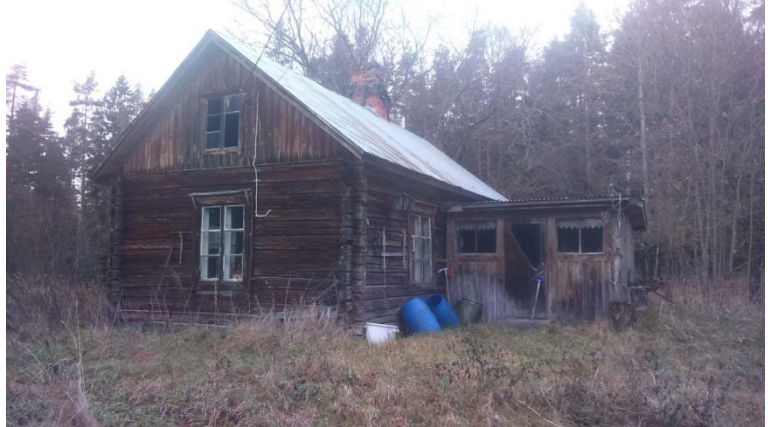
Kartta ja kuva: 1. asuinrakennus, 2. talousrakennuksia. Kuvassa asuinrakennus eteläpuolelta kuvattuna. Kuisti on nuorempaa kerrostumaa.

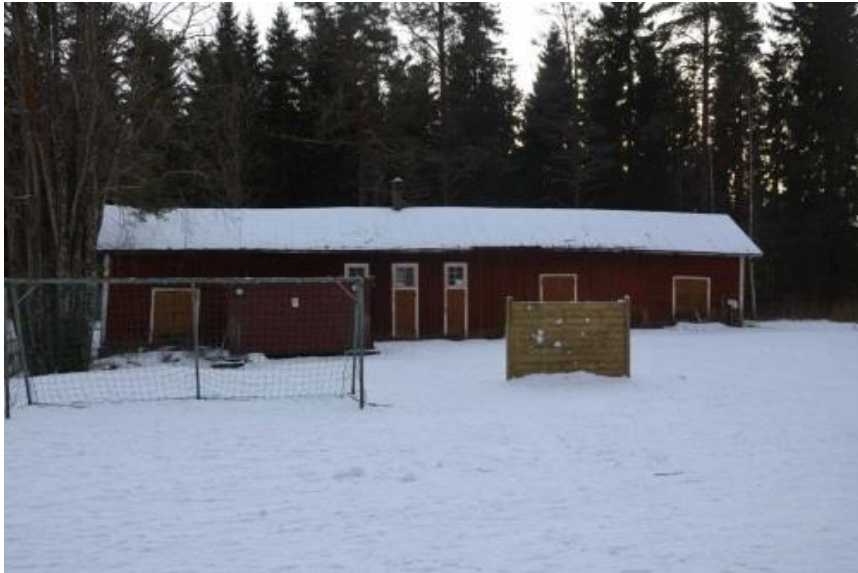
Kuva: Pihapiirissä on säilynyt vanhoihin koulupihoihin liittyvä, aika-kaudesta hyvin kertova hirsilautarakenteinen talousrakennus, jossa olivat koulun ulkohuoneet sekä omavaraistalouteen liittyvä, opettajien eläimille tarkoitettu pieni navetta. Palkan lisäksi opettajalle kuului varata lämmityspuut, pala peltoa ja pieni navetta.

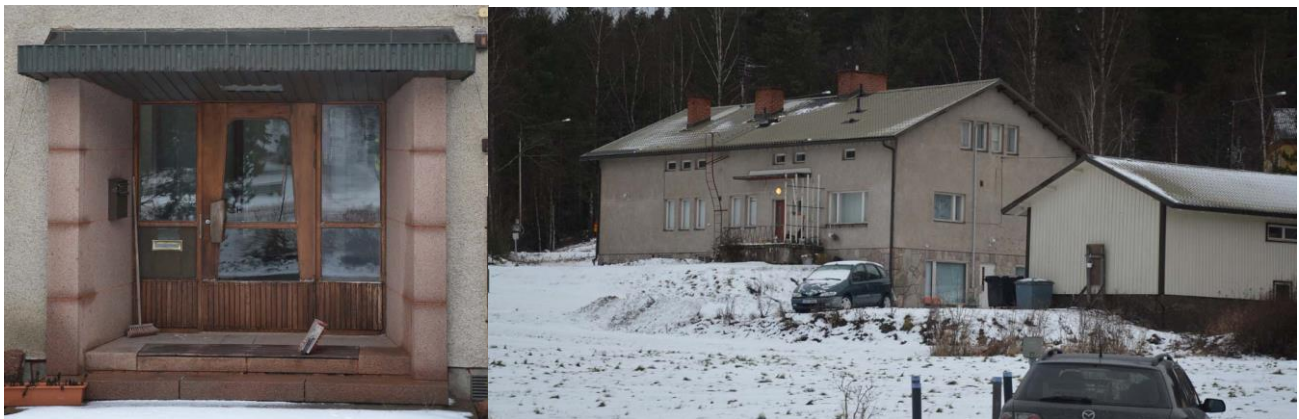
**Kuvat:** Pankin sisäänkäynti on tehty edustavaksi, hyvin säilyneessä ja ajalle tyyppillisessä kokonaisuudessa on käytetty hienoksi hakattua punagraniittiä, kuparia, lakattua puuta ja lasia. Oikealla olevassa kuvassa pankki ja sen talousrakennus pihan puolelta kuvattuna. Pihan puolella ajalle tyyppillisiä rakennusosia edustavat lippamainen katos ja terassin metalliaita.
